# 建设项目环境影响报告表

项目名称：浦口区星甸街道后圩 1 号和原江星水泥厂后历史遗留  
露天矿山生态修复工程项目

建设单位（盖章）：南京市浦口区人民政府星甸街道办事处

编制日期：2025 年 7 月

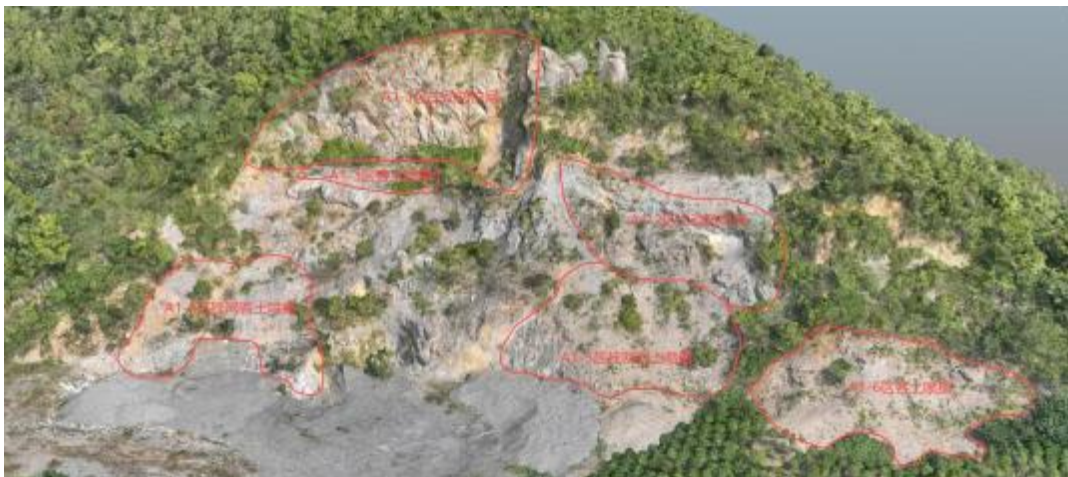
图 2-6 A1 区分区示意图

根据 A1 区内坡面及绿化恢复现状，分别圈定 A1-1、A1-2、A1-3、A1-4、A1-5 及 A1-6 六个分区。各分区分别采用不同的治理措施，以达到最佳治理效果，分区示意图如图 2-6 所示。

A1-1 及 A1-2 分区坡面陡立，存在块石崩落的风险，整体坡差较高，为了最大程度减小块石崩落对坡脚可利用场地造成的生命财产威胁，对该区域采用主动防护网的措施进行边坡防护。

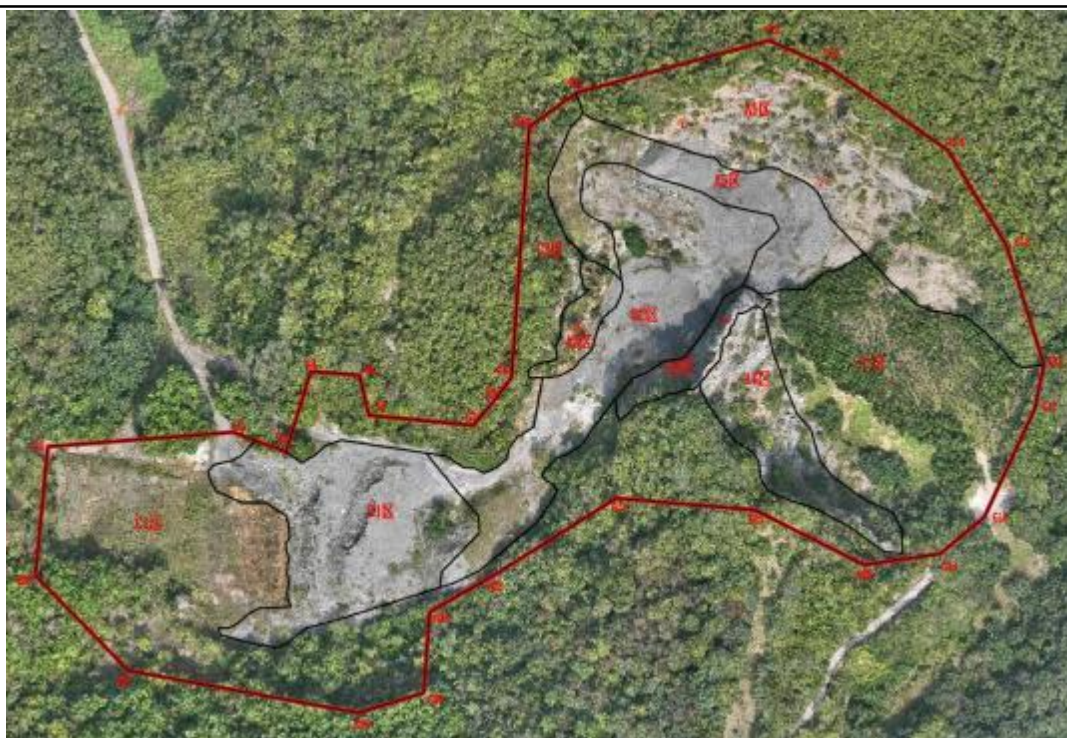
图 3-1 修复区分区示意图

浦口区星甸街道后圩 1 号后历史遗留露天矿山生态修复项目边界控制范围由 28 个拐点圈定，总占地面积 55040.63m<sup>2</sup>（折合约 82.56 亩），表面积 66218.16m<sup>2</sup>，修复区宕口整体较为狭长，从外部道路通往宕口内部随处可见大量堆料，使宕口西侧场地形成三级平台，场地整体裸露无植被覆盖；宕口中部东西两侧形成高陡边坡，其中西侧坡面整体较为完整，整体稳定性较好，但坡顶处局部风化较严重，易产生碎石崩落。东侧坡面较为破碎，且坡面较为陡峭，基岩风化较为严重，节理、裂隙将基岩切割成大量危岩、浮石悬于坡表，在外力扰动下易产生崩塌，存在一定崩塌地质灾害隐患；

东部为宕口内部，分为 C 字形坡面及宕底废弃地，坡面较为高陡，最大坡高约 54m，最陡处近似垂直，其中西侧坡表较为破碎，坡顶处危岩、浮石较多，存在明显的崩塌地质灾害隐患，东侧坡表完整性较好，西侧场地堆积有大量废弃渣料，东侧场地目前已大面积复绿，坡面整体自然恢复情况较好，植被覆盖率较高。

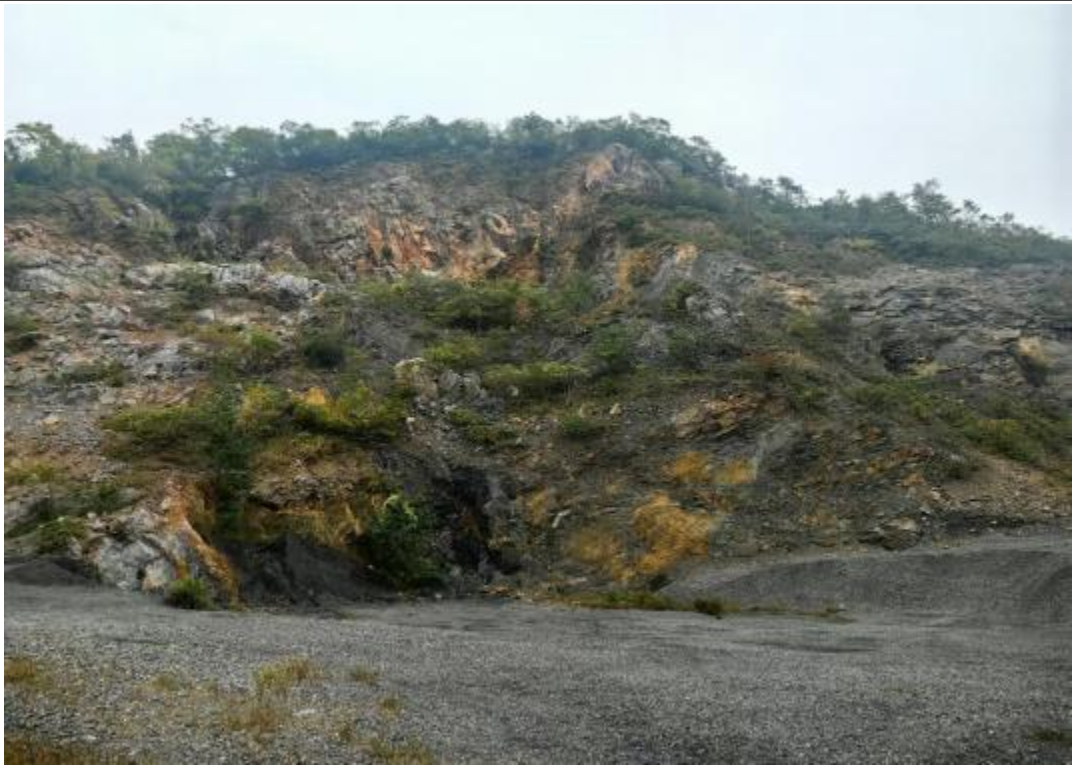
图 3-2 A1 区中部边坡现状图

A1 区位于修复区北部，中间高两边低，占地面积  $8802.7\text{m}^2$ ，表面积  $12422.28\text{m}^2$ ，坡脚线长约  $236.32\text{m}$ ，坡顶高程由西侧约  $+57\text{m}$  逐渐升高到中部约  $+103\text{m}$ ，后逐渐降至东侧约  $+57\text{m}$ ，坡脚平均高程约  $+57\text{m}$ ，最大坡高约  $45\text{m}$ ，为原开采遗留露采边坡。边坡总体上陡下缓，上部最陡处局部近似直立，下部缓坡平均坡度约  $40^\circ$ 。西侧坡表较为破碎，坡顶处危岩、浮石较多，存在明显的崩塌地质灾害隐患，陡缓坡之间露采形成约  $200\text{m}^2$  的平台，东侧坡表完整性较好，存在少量浮石及危岩，整体自然恢复情况较好，植被覆盖率较高。坡顶为原始山体，植被较为茂密，坡脚为宕底废弃地，西侧场地堆积有大量废弃渣料，无植被覆盖，东侧场地已大面积覆绿。边坡出露基岩明显，为震旦系下统黄墟组 ( $Z_2h$ ) 灰岩，岩体完整性较好，灰白、灰-灰黄色，微-中等风化，风化层厚度约  $1\text{m}$ ，中厚层构造，岩层产状约为  $285^\circ\sim 296^\circ\angle 28^\circ\sim 34^\circ$ ，边坡为斜交坡，岩体整体性较好，坡顶处局部风化作用较为严重，岩体较为破碎，坡表残留松动块石，存在一定的崩塌地质灾害隐患。

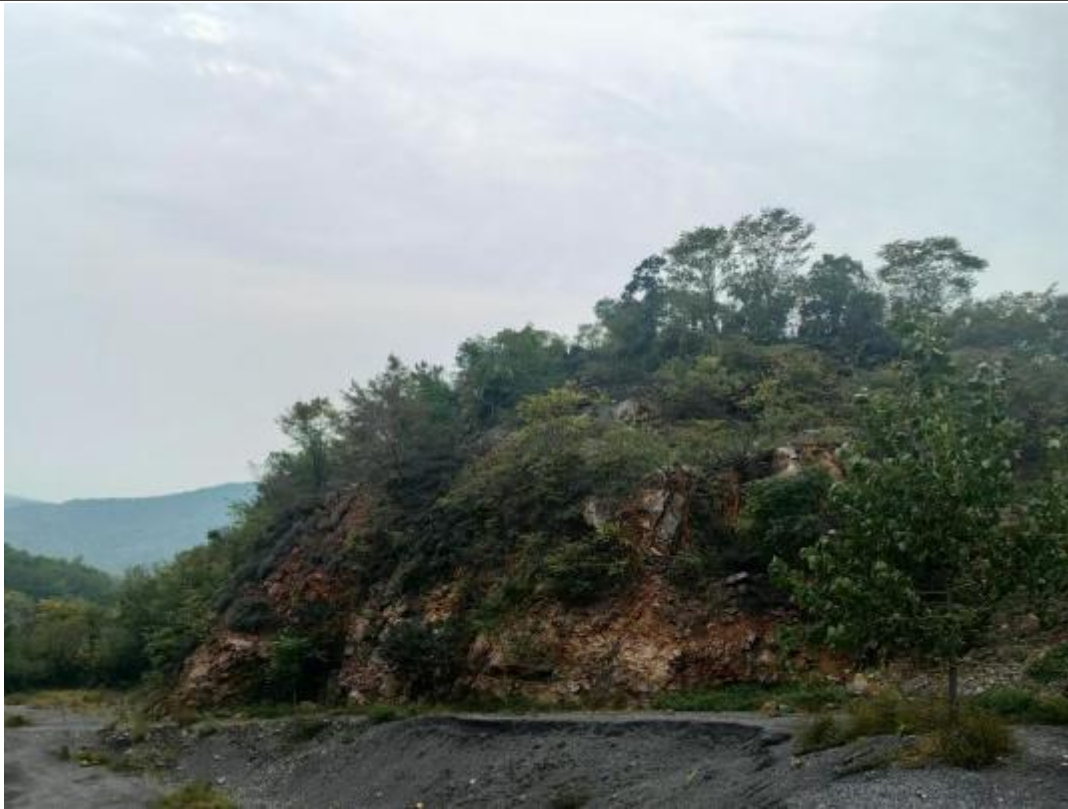
图 3-3 A2 区边坡现状图

A2 区位于修复区中部通往宕口狭长通道西侧，为前期开采残留裸露边坡，是本次修复项目的重点位置之一，占地面积 721.03m<sup>2</sup>，表面积 1046.53m<sup>2</sup>，坡脚线长约 70.67m，坡顶线长约 64.93m，坡顶最大高程约+61.00m，坡脚平均高程约+50.00m，最大坡高约 15m，平均坡度约 60°，局部近似直立。坡顶为原始山体，植被较为茂密，坡脚为宕底废弃地，场地堆积有大量废弃渣料，无植被覆盖。边坡出露基岩明显，为震旦系下统黄墟组（Z<sub>2</sub>h）灰岩，岩体完整性较好，灰白、灰-灰黄色，微-中等风化，局部强风化，风化层厚度约 1.5-2.5m，中厚层构造，岩层产状约为 285°~296°∠28°~34°，边坡为逆向坡，部分区域植被恢复较好，坡面整体较为完整，整体稳定性较好，但坡顶处局部风化较严重，易产生碎石崩落，存在明显的崩塌地质灾害隐患。

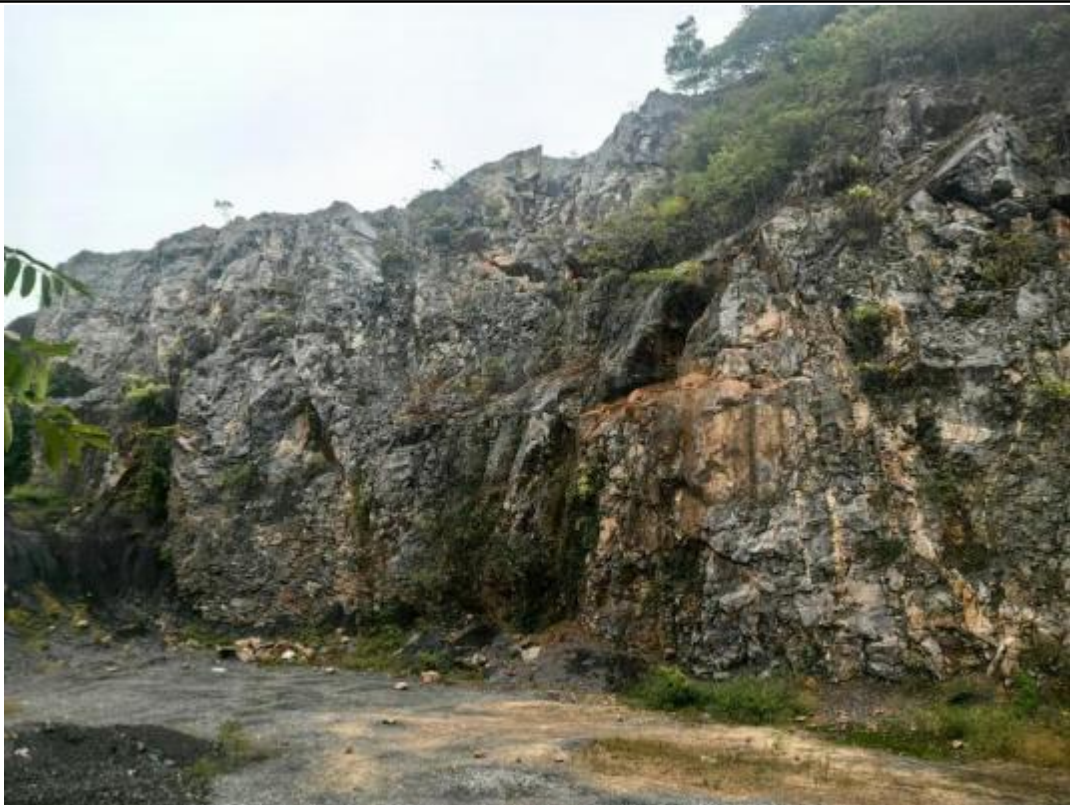
图 3-4 A3 区边坡现状图

A3 区位于修复区中部通往宕口狭长通道东侧，为前期开采残留裸露边坡，亦是本次修复项目的重点位置之一，占地面积  $833.67\text{m}^2$ ，表面积  $1867.13\text{m}^2$ ，坡脚线长约  $77.73\text{m}$ ，坡脚平均高程约  $+50.00\text{m}$ ，坡顶最大高程约  $+74.00\text{m}$ ，最大坡高约  $24\text{m}$ ，坡顶线长约  $83.65\text{m}$ 。边坡陡立，南侧坡脚及北侧边坡近似直立，平均坡度约  $70^\circ$ 。坡顶为原始山体，植被较为茂密，坡脚为宕底废弃地，场地堆积有大量废弃渣料，无植被覆盖。边坡基本裸露无植被覆盖，边坡出露基岩明显，为震旦系下统黄墟组（Z2h）灰岩，岩体完整性较好，灰白、灰-灰黄色，微-中等风化，局部强风化，风化层厚度约  $0.5\text{-}1.0\text{m}$ ，中厚层构造，岩层产状约为  $285^\circ\sim 296^\circ \angle 28^\circ\sim 34^\circ$ ，边坡为斜交坡，坡表较为破碎，坡顶处危岩、浮石较多，存在明显的崩塌 地质灾害隐患。

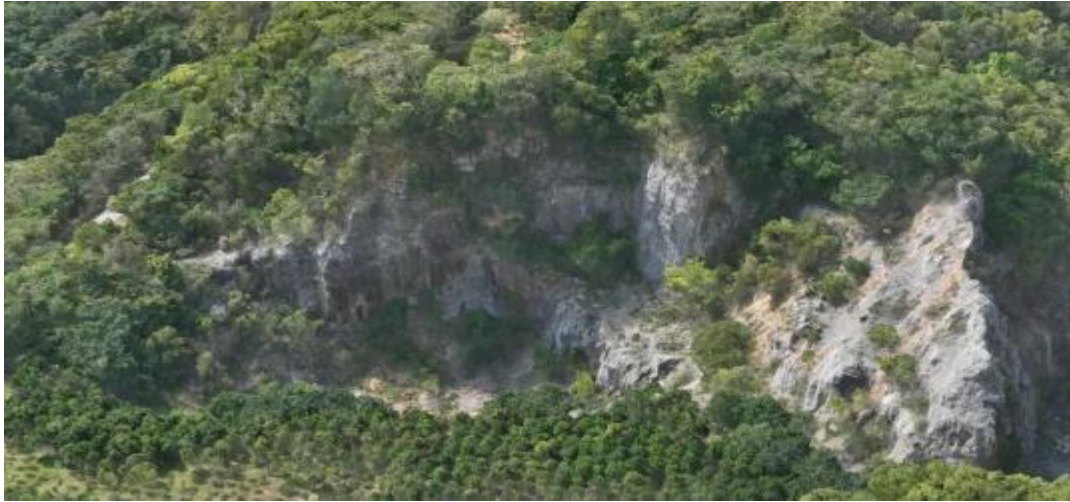
图 3-5 A4 区边坡现状图

A4 区位于 A3 区东侧背面，为前期开采残留裸露边坡，占地面积  $2591.89\text{m}^2$ ，表面积  $3881.98\text{m}^2$ ，坡脚线长约  $131\text{m}$ ，坡脚平均高程约  $+50.00\text{m}$ ，坡顶最大高程约  $+74.00\text{m}$ ，最大坡高约  $24\text{m}$ ，坡顶线长约  $159\text{m}$ 。边坡陡立，南侧坡脚及北侧边坡近似直立，平均坡度约  $70^\circ$ 。坡顶为原始山体，植被较为茂密，坡脚为宕底废弃地，场地堆积有大量废弃渣料，无植被覆盖。边坡基本裸露无植被覆盖，边坡出露基岩明显，为震旦系下统黄墟组 ( $Z_2h$ ) 灰岩，岩体完整性较好，灰白、灰-灰黄色，微-中等风化，局部强风化，风化层厚度约  $0.5\text{-}1.0\text{m}$ ，中厚层构造，岩层产状约为  $285^\circ\sim 296^\circ\angle 28^\circ\sim 34^\circ$ ，边坡为斜交坡，坡表较为破碎，坡顶处危岩、浮石较多，存在明显的崩塌地质灾害隐患。

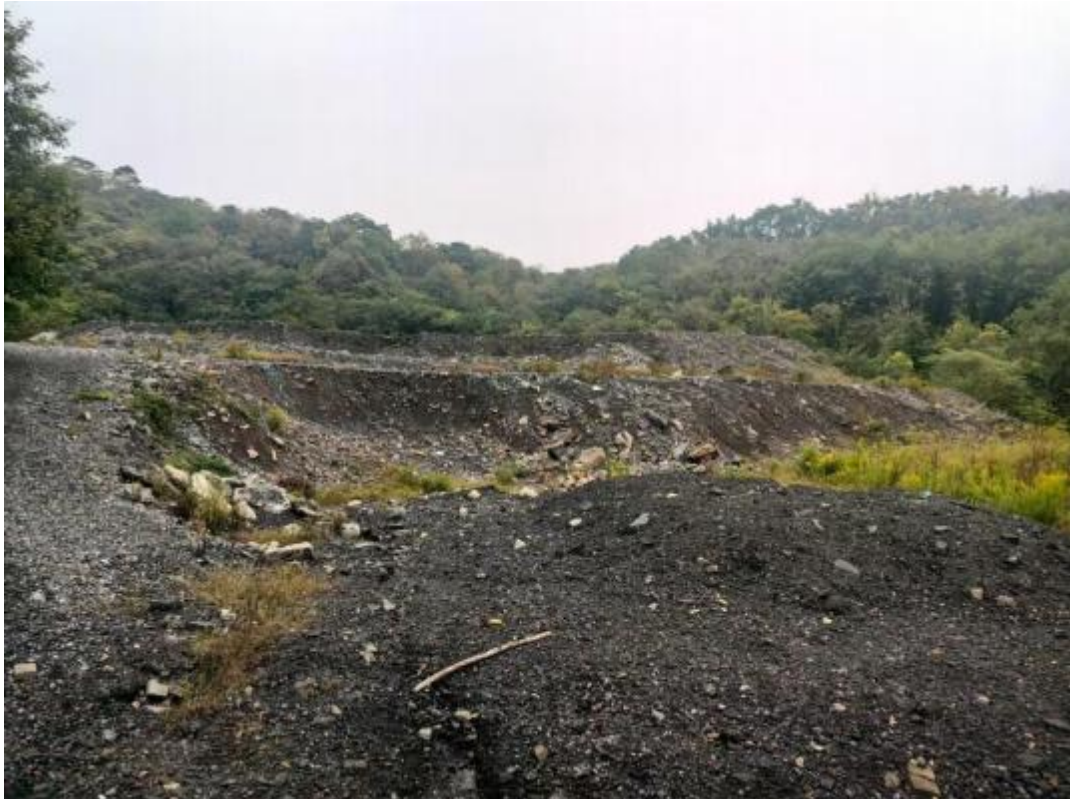
图 3-6 B1 区治理区入口处废弃地现状图

B 区为露采边坡坡脚处宕底废弃地，治理区入口及宕口内较为开阔，通往宕口通道狭长，占地面积 11893.55m<sup>2</sup>，表面积 12175.04m<sup>2</sup>，整体地形落差较大，地势从西南部的+30.00m 逐渐升至西北部的+58.00m，从外部道路通往宕口内部随处可见大量堆料，使宕口西侧场地形成三级平台，标高落差约 14m，通往宕口内部通道地势相对平缓，宕口内部入口处，可见大量堆料及废弃采矿设施混凝土基础，形成约 8m 堆坡，宕口内部地形相对平缓，西侧场地堆积有大量废弃堆料，东侧场地目前已大面积覆绿。场地整体裸露无植被覆盖，现状下废弃地地形较为凌乱，地面裸露，偶见一年生草本，随处可见废石渣料以及坡面滚落的危岩块石。

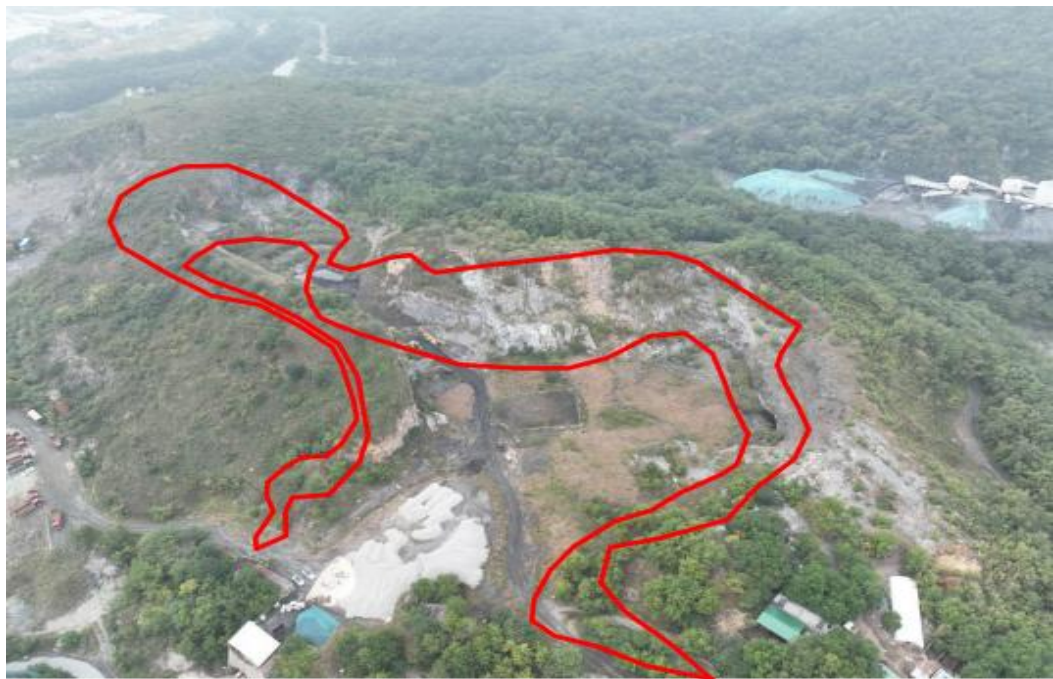
图 3-10 A2 区现状图

A2 区是项目区东部宕口高陡岩质边坡，投影面积  $19561.06\text{m}^2$ ，表面积  $27287.03\text{m}^2$ 。最大坡高约 40m，坡度角  $45^\circ\sim 80^\circ$ ，局部趋近于直立、反倾。边坡坡表基岩裸露，基岩岩性为震旦系黄墟组（Z<sub>2</sub>h）灰白色中厚层状灰岩。层面产状  $215^\circ\sim 225^\circ\angle 38^\circ\sim 42^\circ$ ，边坡呈斜交坡，局部呈逆向坡。

该区边坡整体完整性较好，但局部岩体受风化作用影响，破碎严重，坡面可见浮石、危岩浮于坡表，局部边坡坡度较陡，局部直立、反倾，存在崩塌地质灾害隐患。坡面基本裸露，仅有少量草本、灌木生长于较平缓位置。

A2 区边坡坡高壁陡，局部边坡直立甚至反倾，存在地质灾害隐患。对剖面线 P1~P12 区域内边坡进行 45°削坡减载，中部设 4m 宽安全稳定平台。削坡完成后对 A2 区最终坡面进行坡面清理，采用人工结合机械进行坡面危岩清理，清除坡表无根浮石、危岩，消除坡面安全隐患。A2 区南侧 g1~g4 范围内边坡陡立，局部反倾，危岩清理后应保证清理范围内无反坡状危岩体，要求边坡平整度允许偏差为<100mm，边坡顺直度（前后坡面交错）允许偏差为<200mm。清坡过程中应注意保护坡面植被，禁止破坏与砍伐。坡面清理后对点 g1~g4、g5~g8 范围内的坡面进行主动防护网防护。具体坐标见下表：

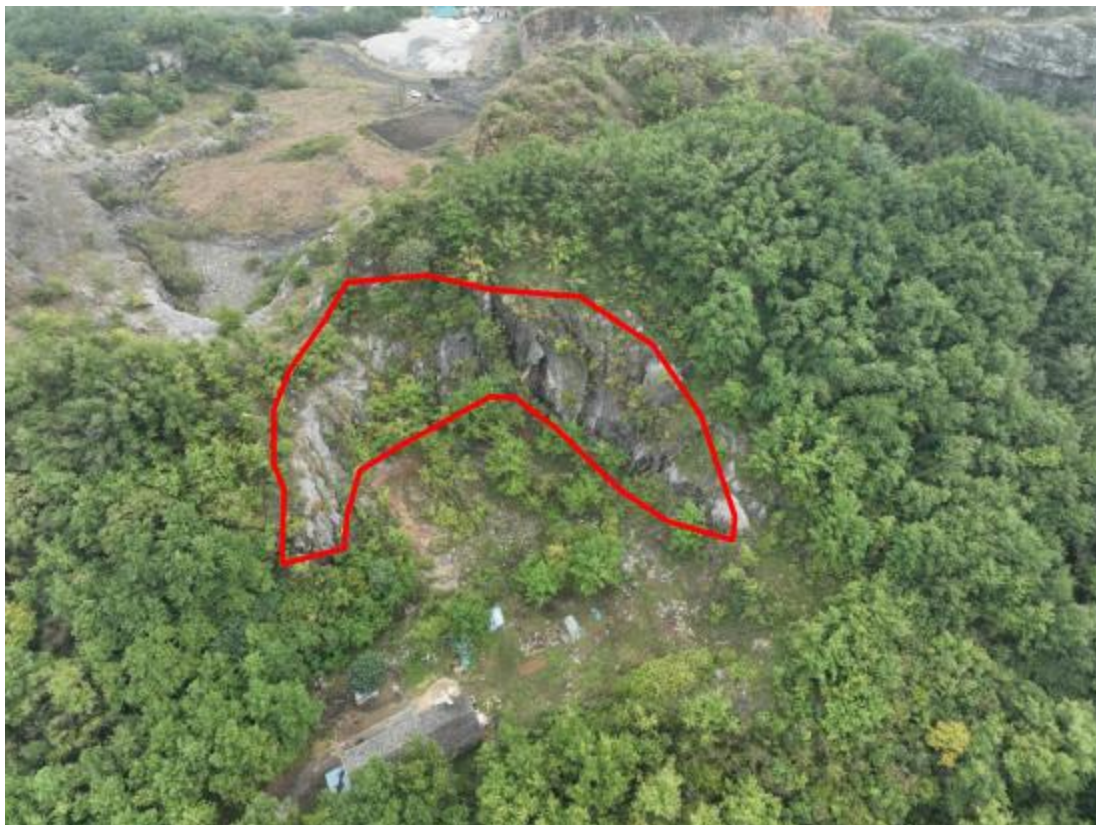
图 3-11 A3 区现状图

A3 区是项目区东部宕口北侧高陡岩质边坡，投影面积  $2132.09\text{m}^2$ ，表面积  $2981.03\text{m}^2$ 。最大坡高约  $27\text{m}$ ，坡度角  $30^\circ\sim 65^\circ$ ，局部趋近于直立。边坡坡表基岩裸露，基岩岩性为震旦系黄墟组 ( $Z_2h$ ) 灰白色中厚层状灰岩。层面产状  $215\sim 225^\circ\angle 38\sim 42^\circ$ ，边坡呈斜交坡，局部呈逆向坡。该区边坡整体完整性较好，植被生长茂盛。

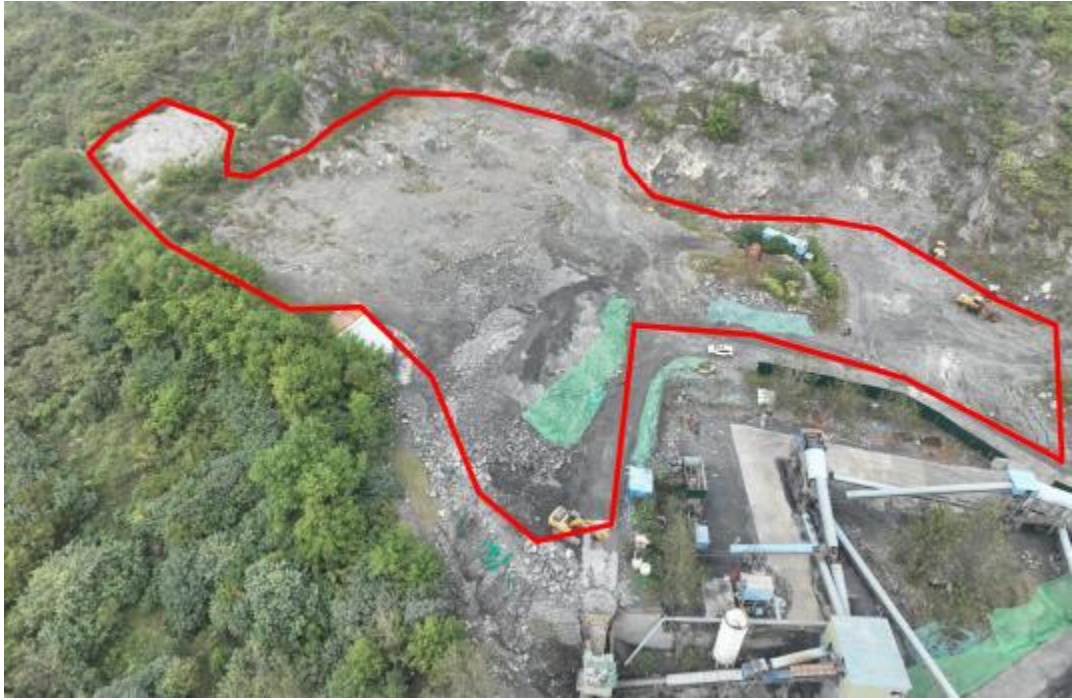
图 3-12 B1 区现状图

B1 区位于项目区西部宕口 A1 区坡脚场地，为前期开采遗留废弃地。投影面积  $12150.70\text{m}^2$ ，表面积  $12523.67\text{m}^2$ ，场地标高  $+89\text{m}\sim +73\text{m}$ ，场地地形整体较凌乱，场地裸露，基本无植被生长。该区西侧堆放有白色混凝土加工料，该石料长期堆积闲置。南侧堆积灰黑色石料，上覆防尘网，待加工破碎。

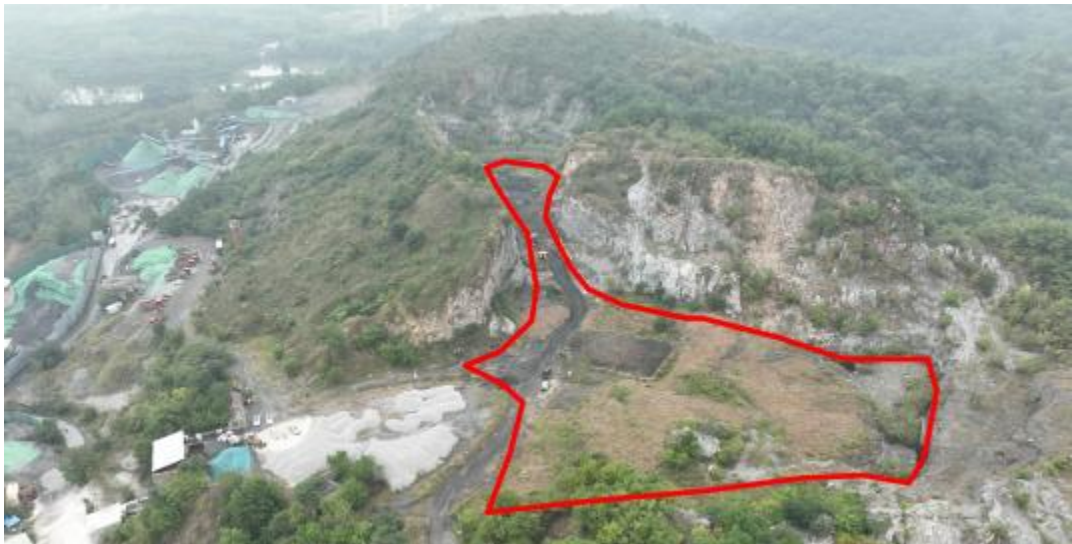
图 3-13 B2 区现状图

B2 区位于项目区东部宕口 A2 区坡脚场地，为前期开采遗留废弃地。投影面积 19759.93m<sup>2</sup>，表面积 20767.95m<sup>2</sup>，场地标高+93m~+81m，场地地形整体较凌乱，场地裸露，渣料堆积，仅生长少量草本植物。

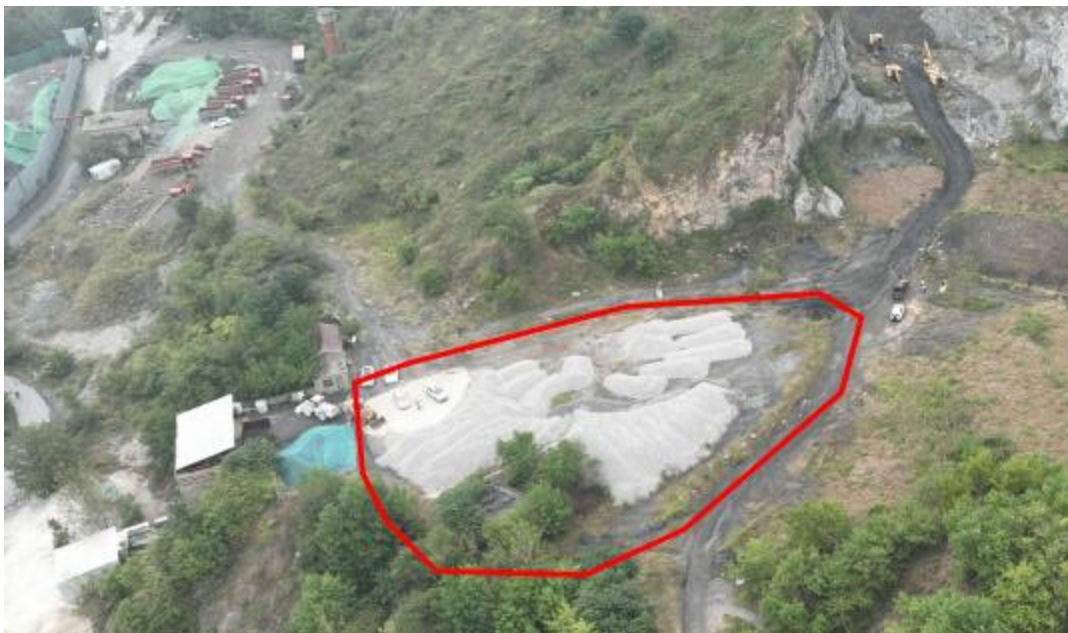
图 3-14 B3 现状图

B3 区位于项目区东部宕口南侧场地，为前期开采遗留废弃地。投影面积

4591.16m<sup>2</sup>，表面积 4666.43m<sup>2</sup>，场地标高+84m~+76m，场地地形整体较凌乱，场地裸露，局部区域已水泥硬化，白色石料堆积于场地，无植被生长。

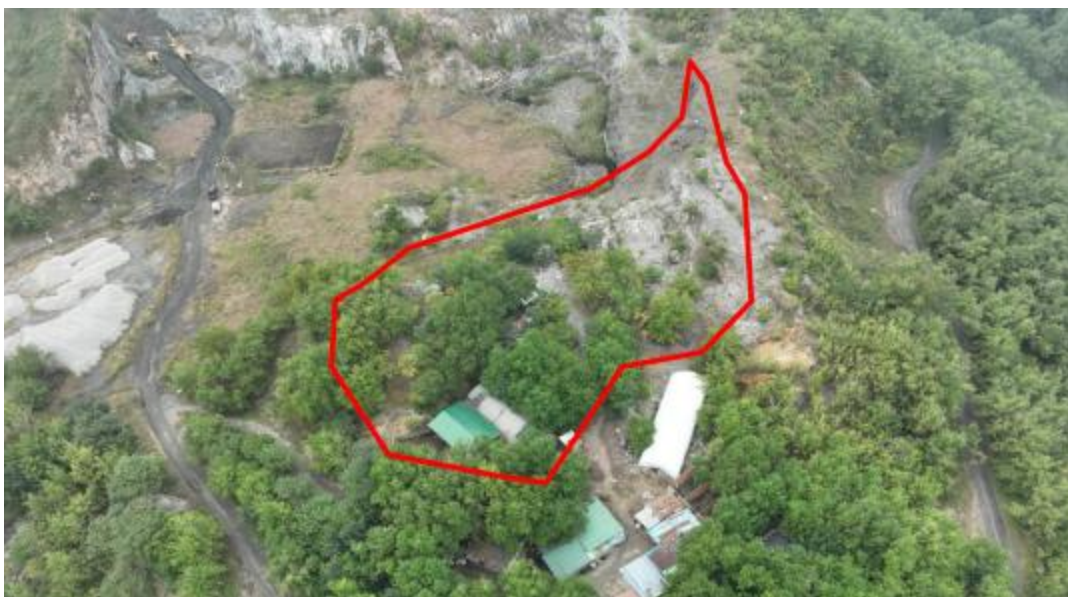
图 3-15 B4 区现状图

B4 区位于项目区东部宕口 A2 区边坡坡顶场地，为前期开采遗留废弃地。投影面积 5680.50m<sup>2</sup>，表面积 5969.22m<sup>2</sup>，场地标高+100m~+88m，场地地形整体较凌乱，场地裸露，局部草本和乔木生长较好。场地有若干居民建筑，部分正在使用，部分已经废弃。

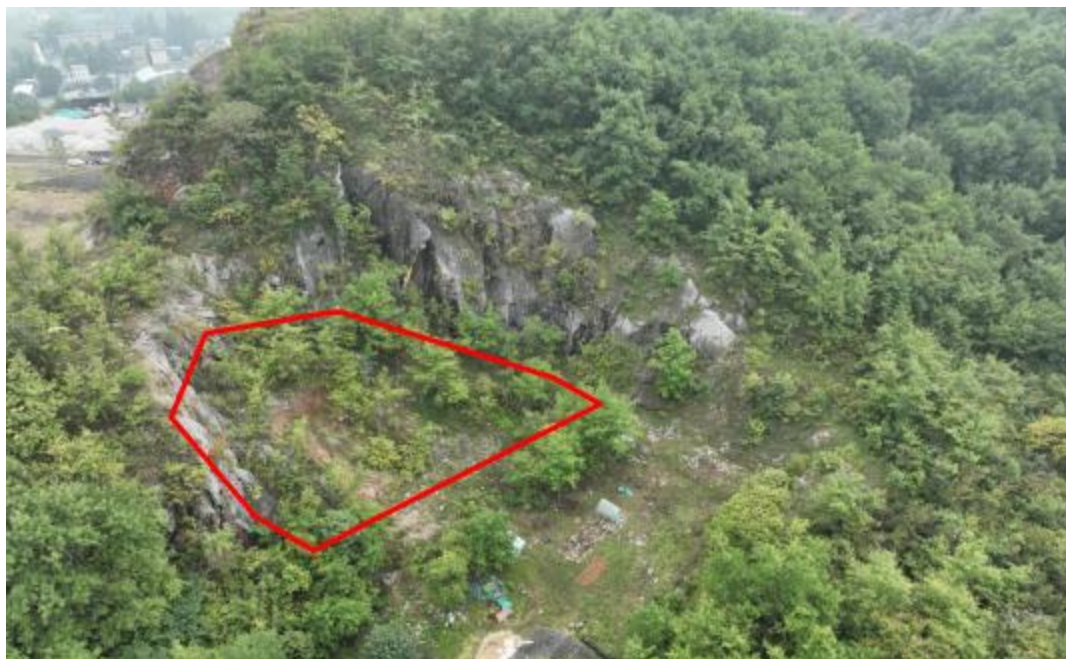
图 3-16 B5 区现状图

B5 区位于项目区东部宕口 A3 区边坡坡脚场地，为前期开采遗留废弃地。投影面积 929.92m<sup>2</sup>，表面积 972.52m<sup>2</sup>，场地标高+87m~+81m，场地地形整体较平整，场地植被生长较好，草本和灌木生长茂盛。
